SOUS LES RADARS

CENTRE PÉNITENTIAIRE
BAIE-MAHAULT

CELLULES QUARTIER MAISON D'ARRÊT HOMMES

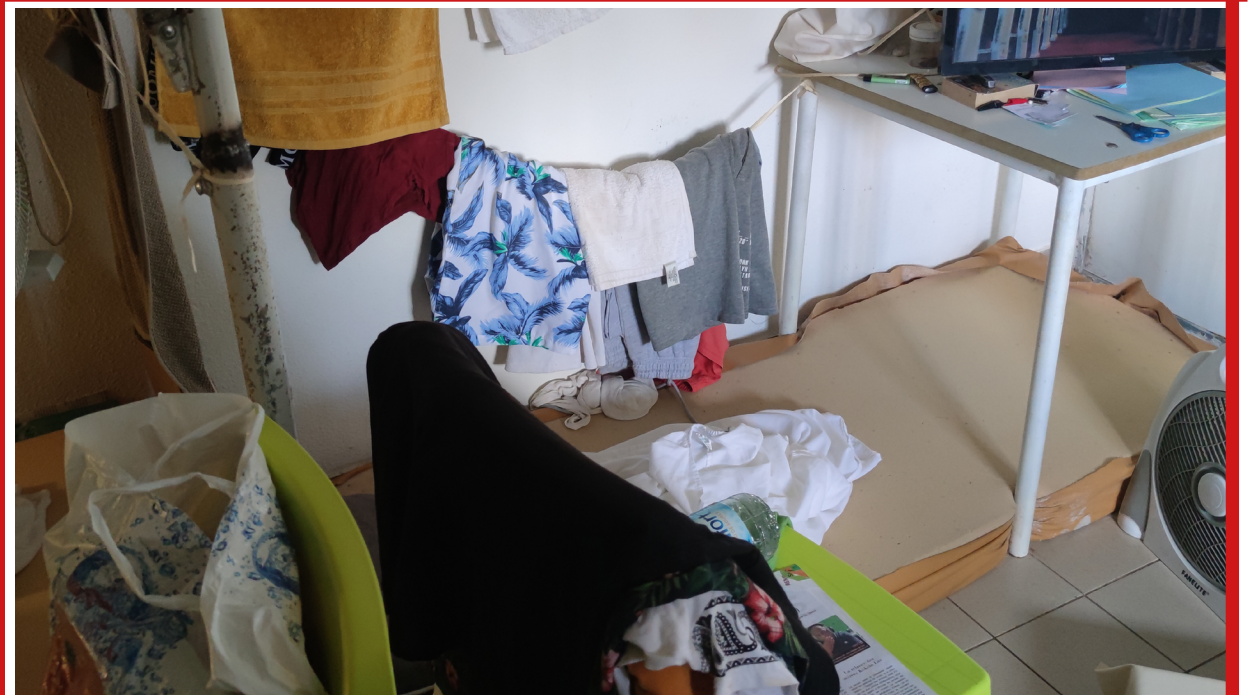
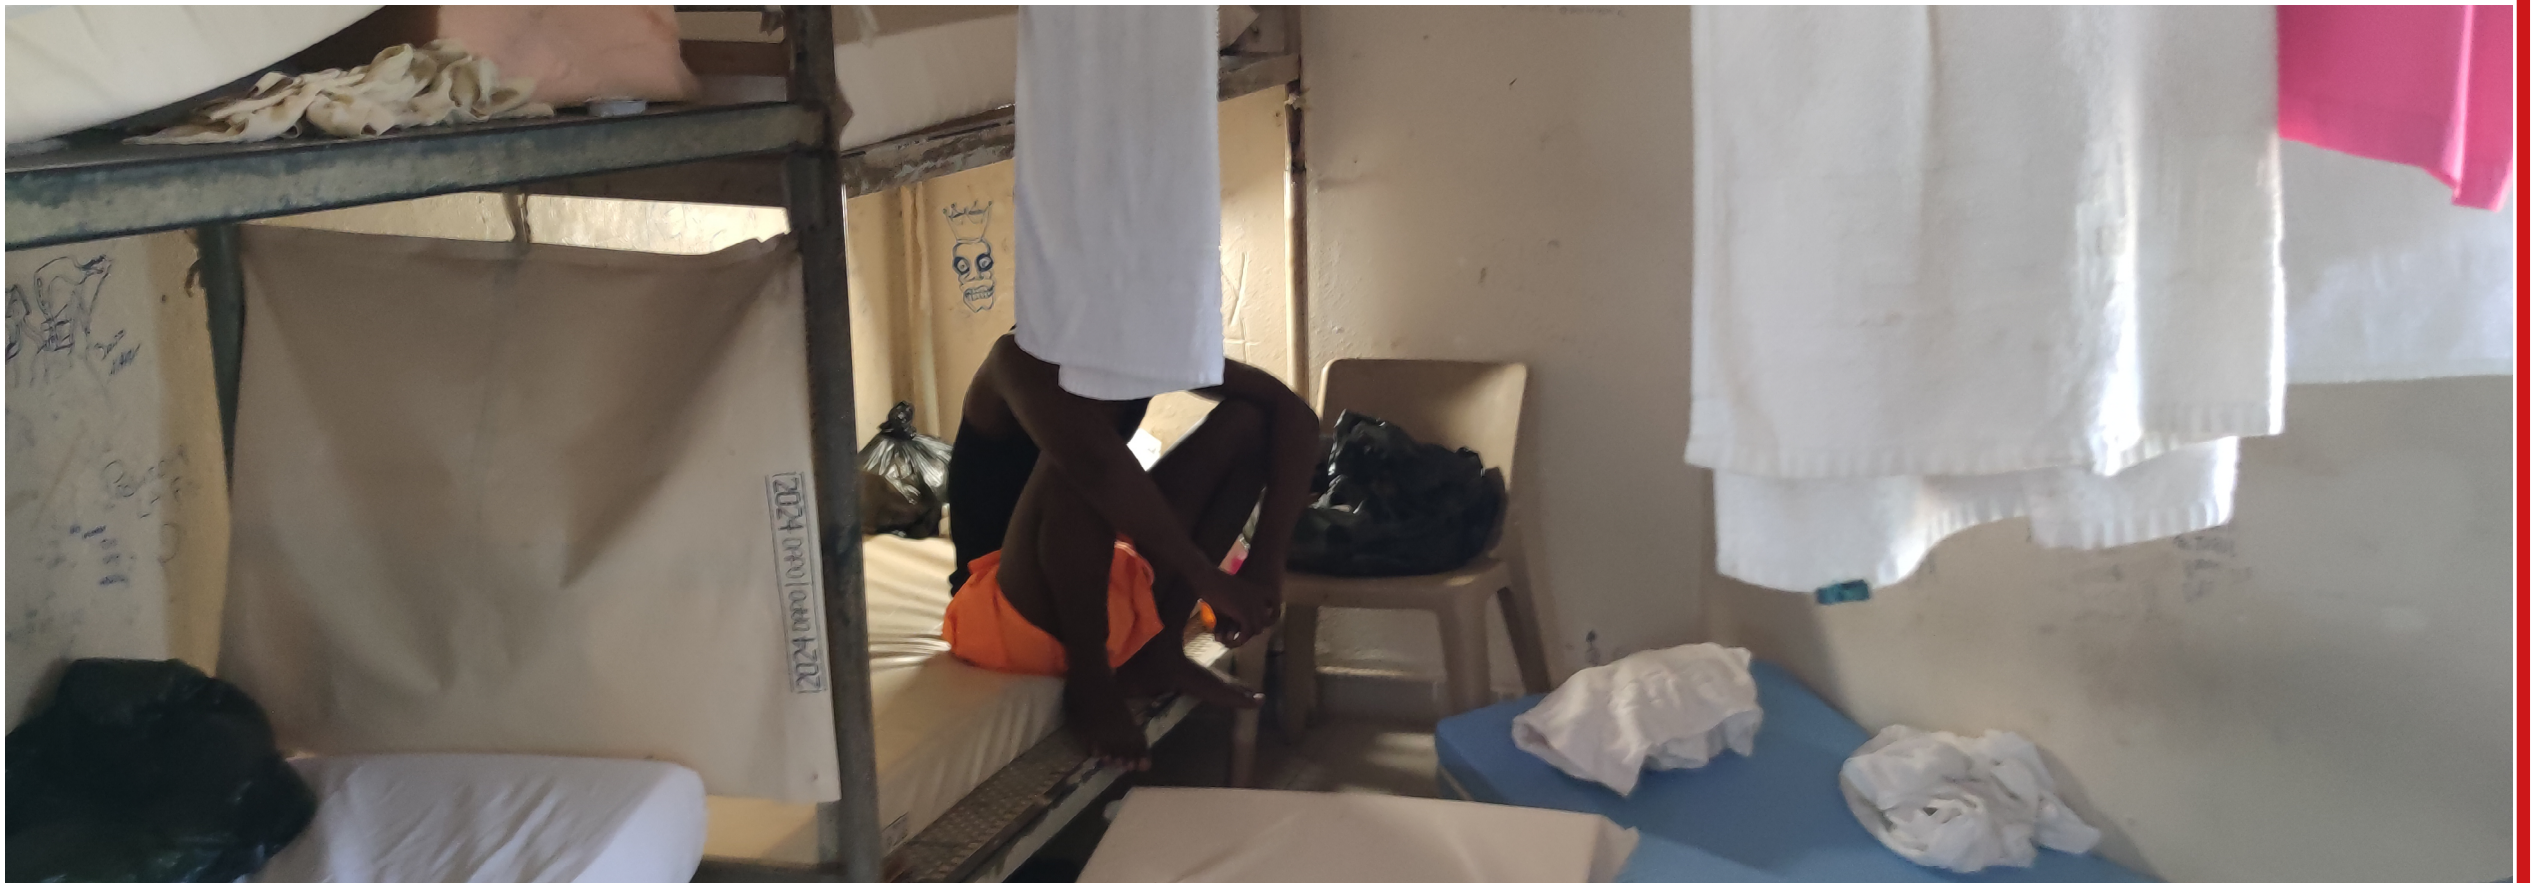
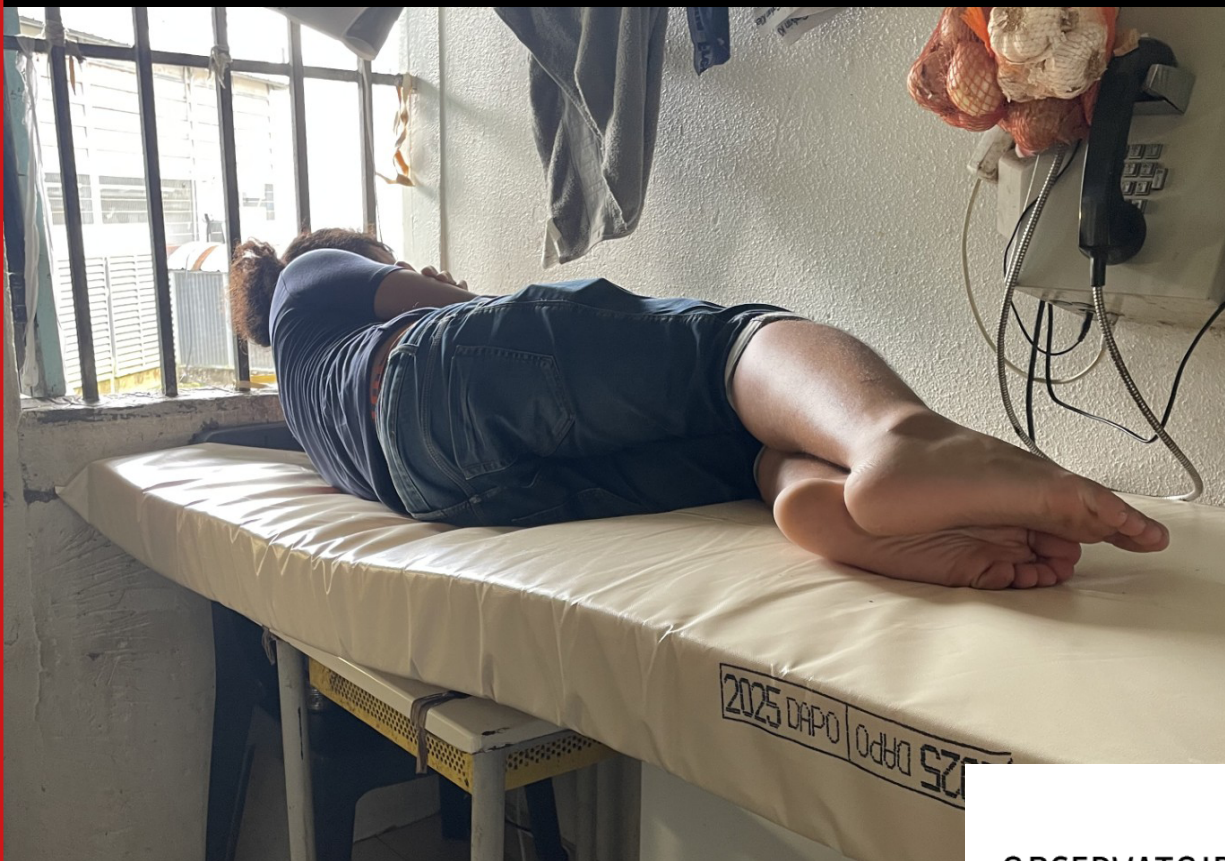
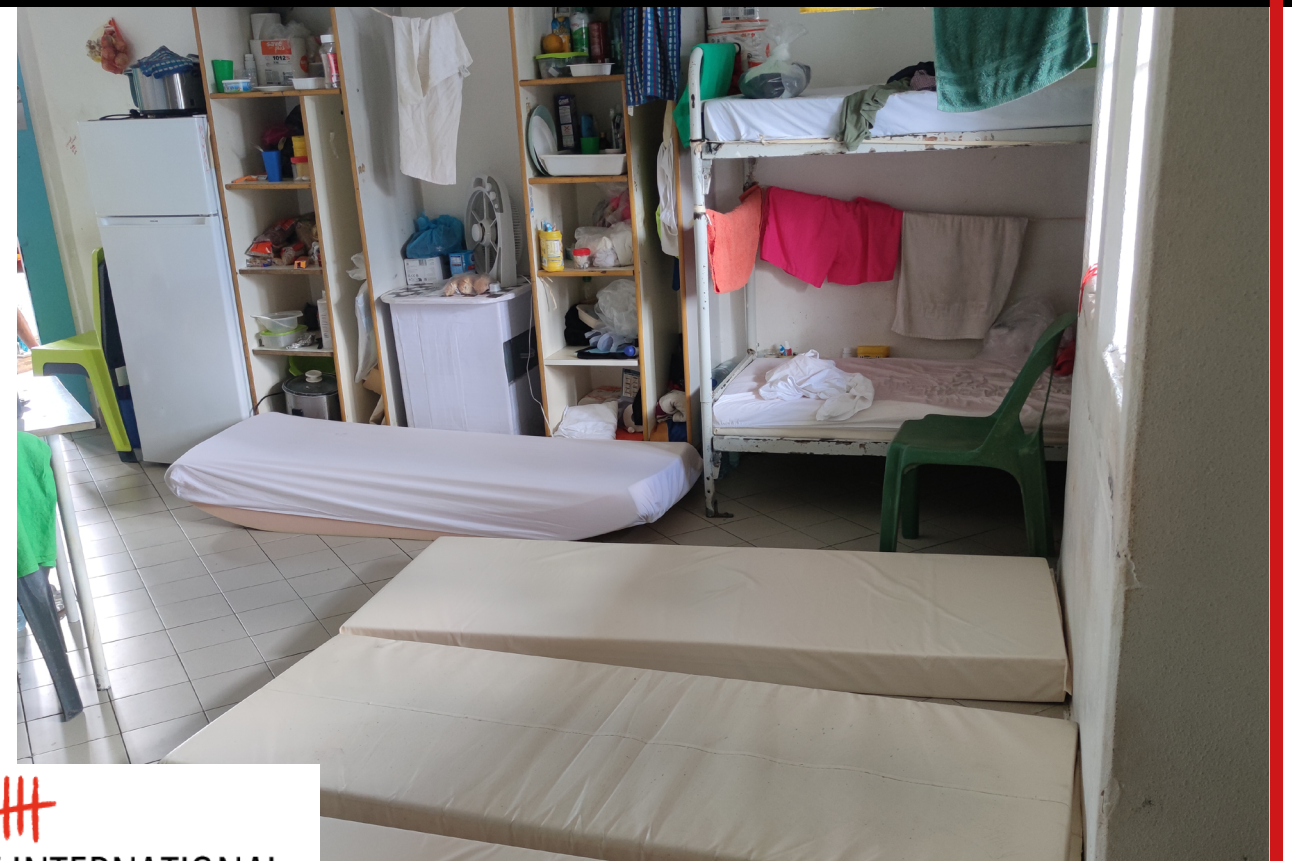
” Au quartier maison d'arrêt des hommes du centre pénitentiaire de Baie-Mahault, seuls deux des 435 détenus bénéficient d'un encellulement individuel. L'établissement compte six types de cellules, d'une surface allant de 8,7 m² à 24,9 m². Une fois déduit l'espace des sanitaires d'environ 1,2 m², la quasi-totalité des détenus dispose de moins de 3 m² de surface individuelle. ”

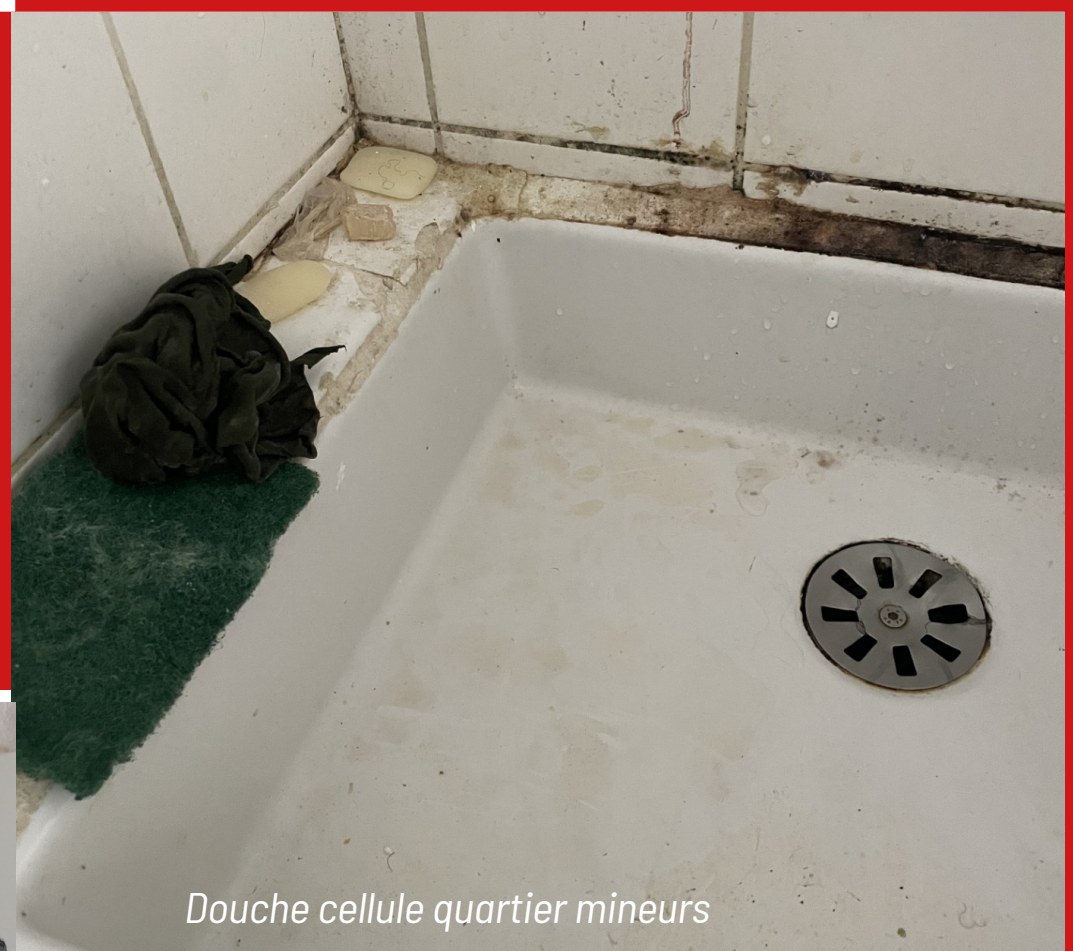
Douche cellule quartier mineurs

“ L'espace sanitaire des cellules n'étant pas entièrement cloisonné, les détenus sont privés de toute forme d'intimité. Des linges sont tendus au niveau des couchages afin d'organiser des séparations de fortune. ”

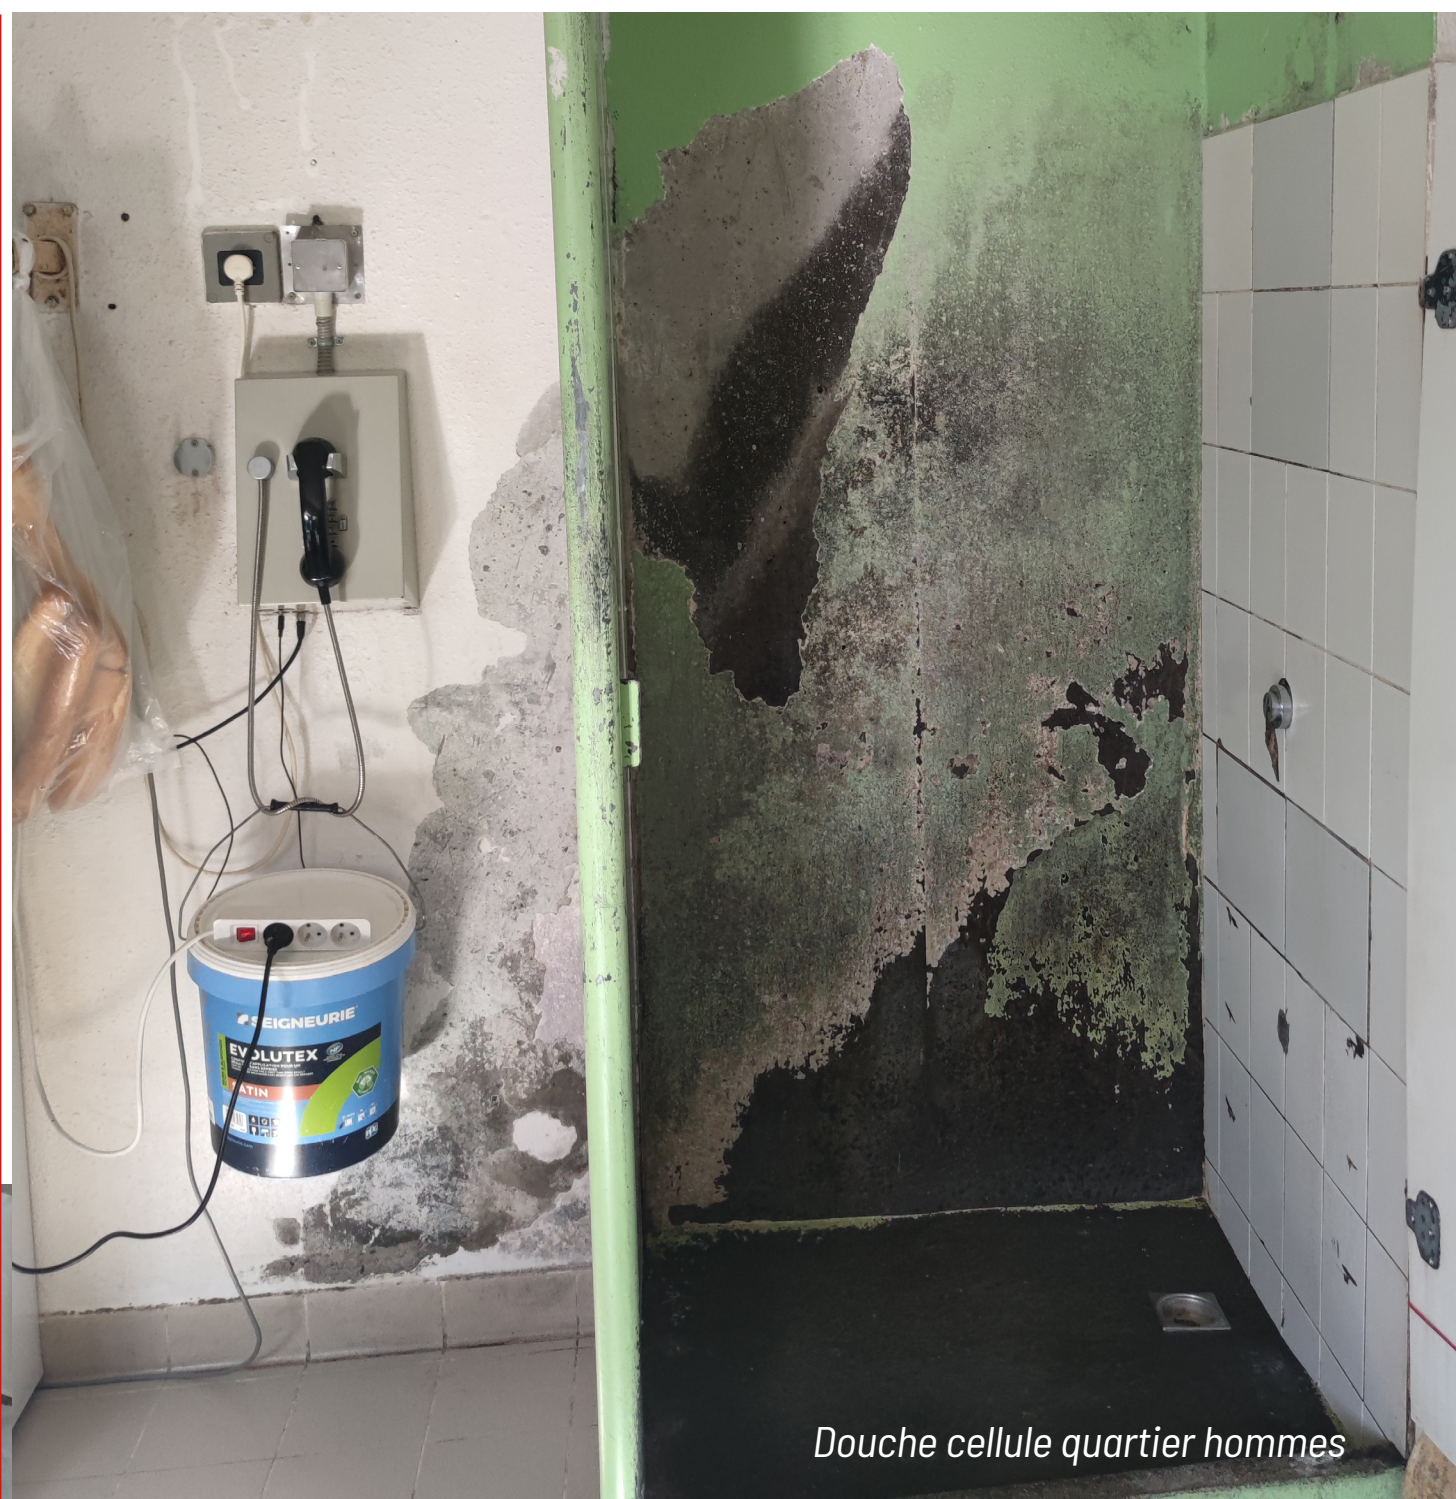
Douche cellule quartier hommes

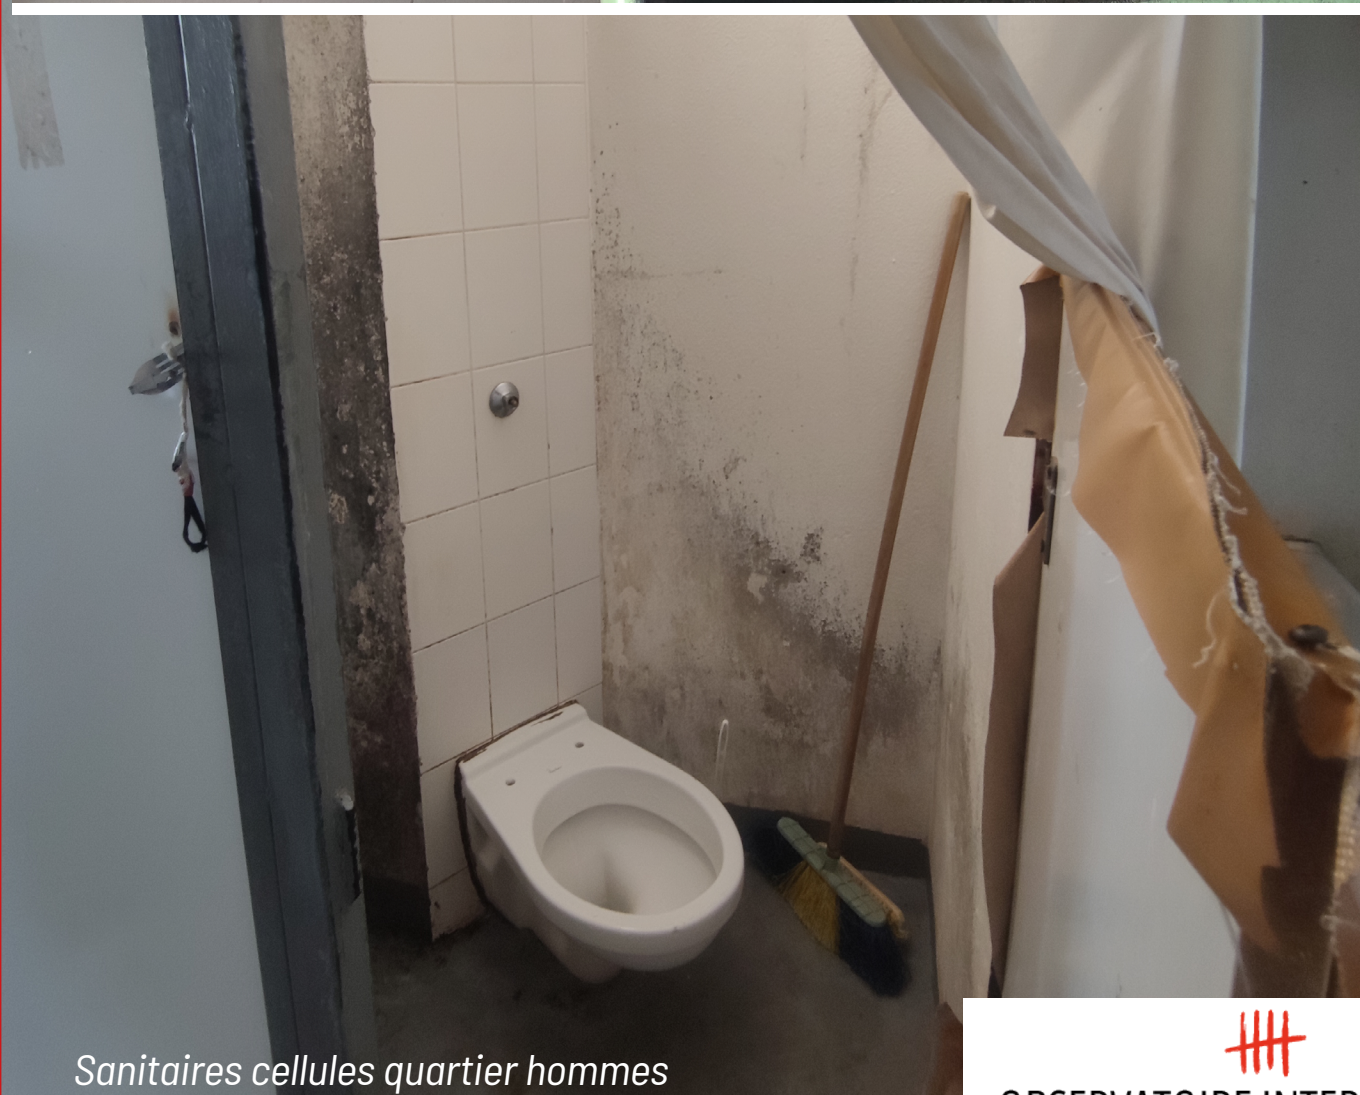
Sanitaires cellules quartier hommes

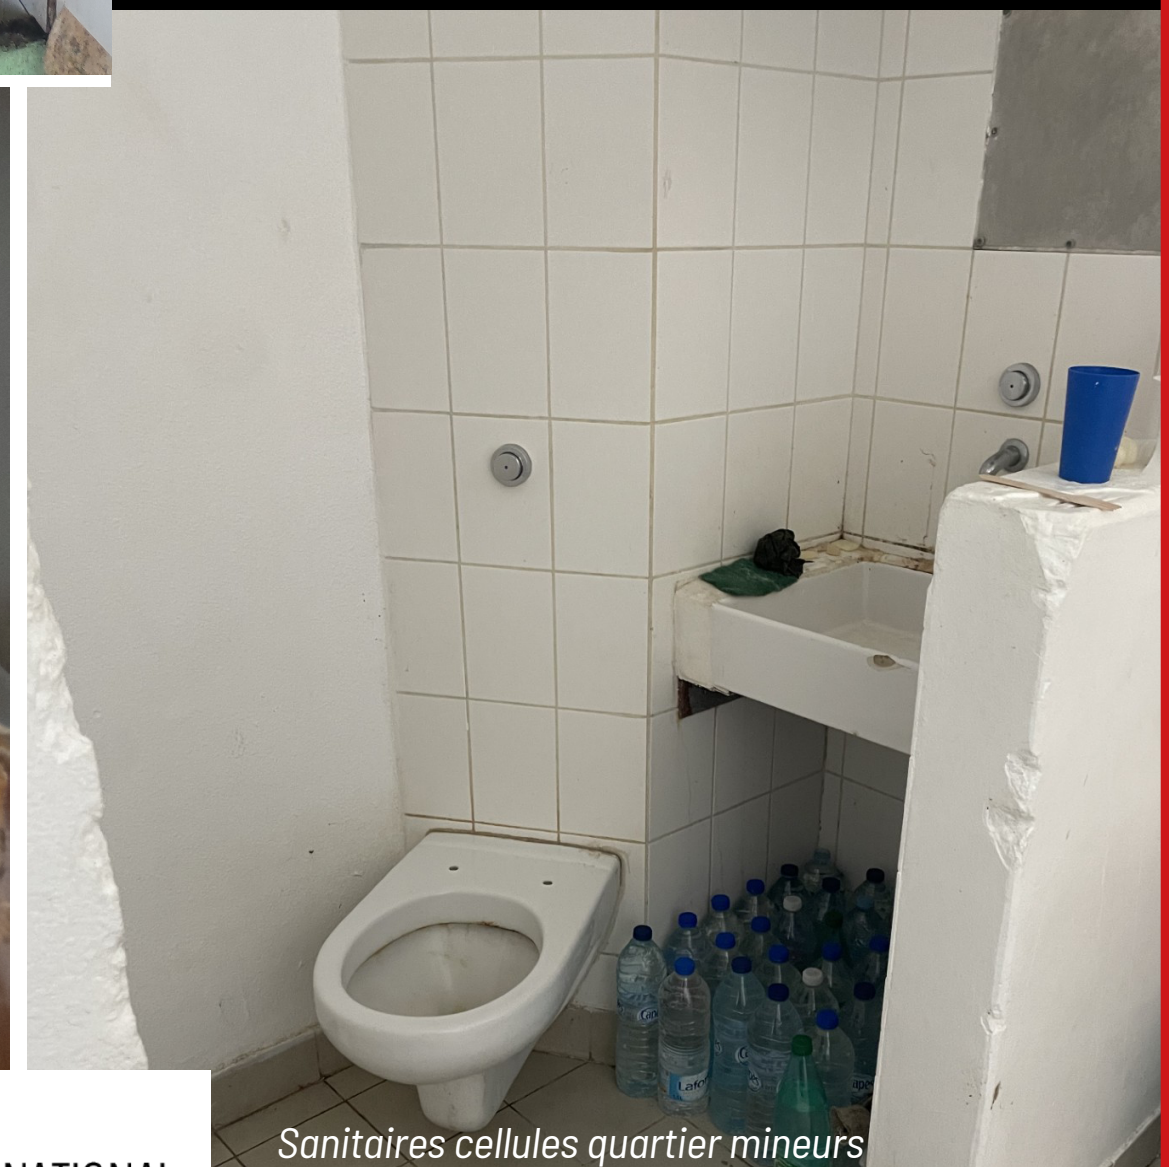
Sanitaires cellules quartier mineurs

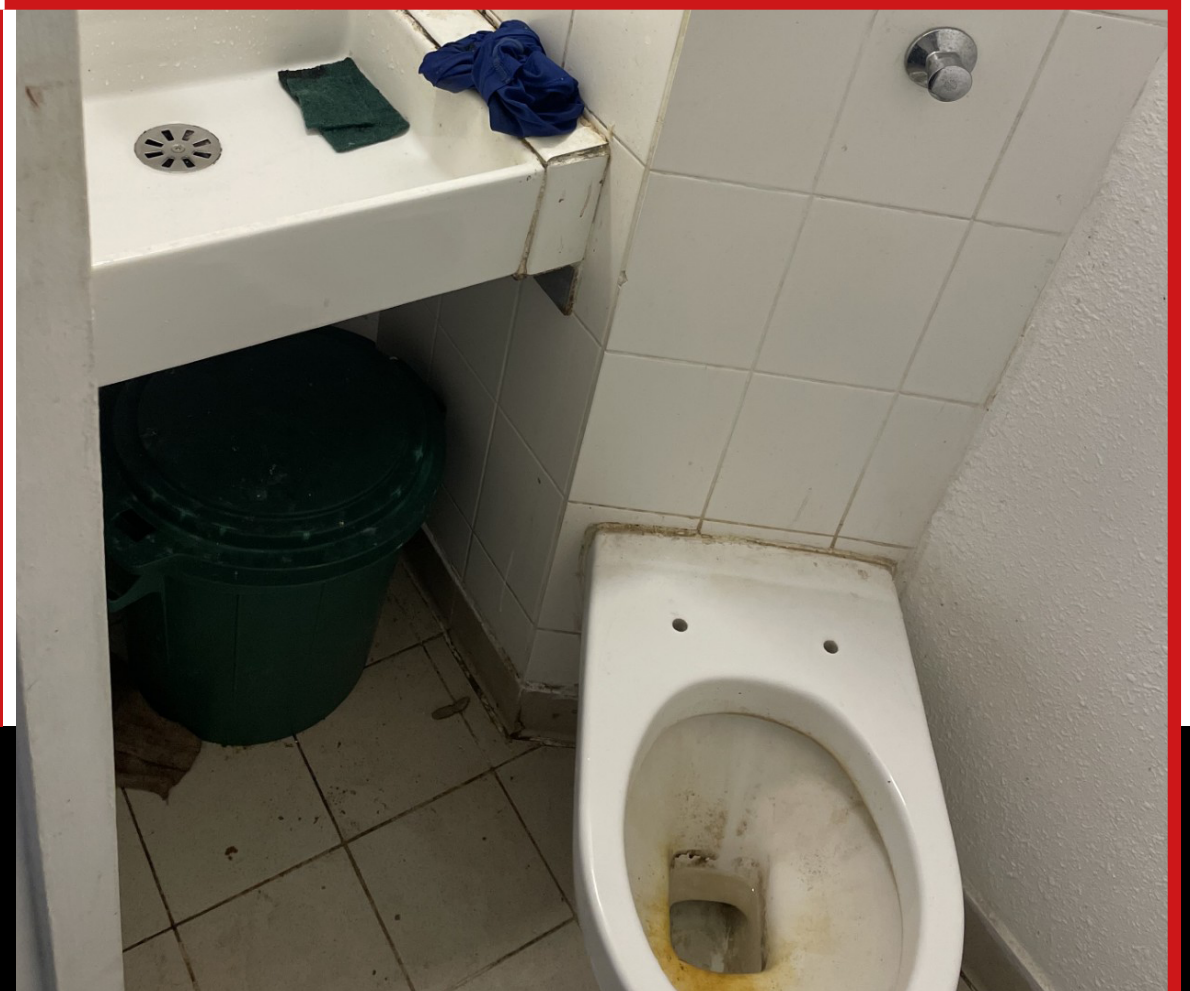
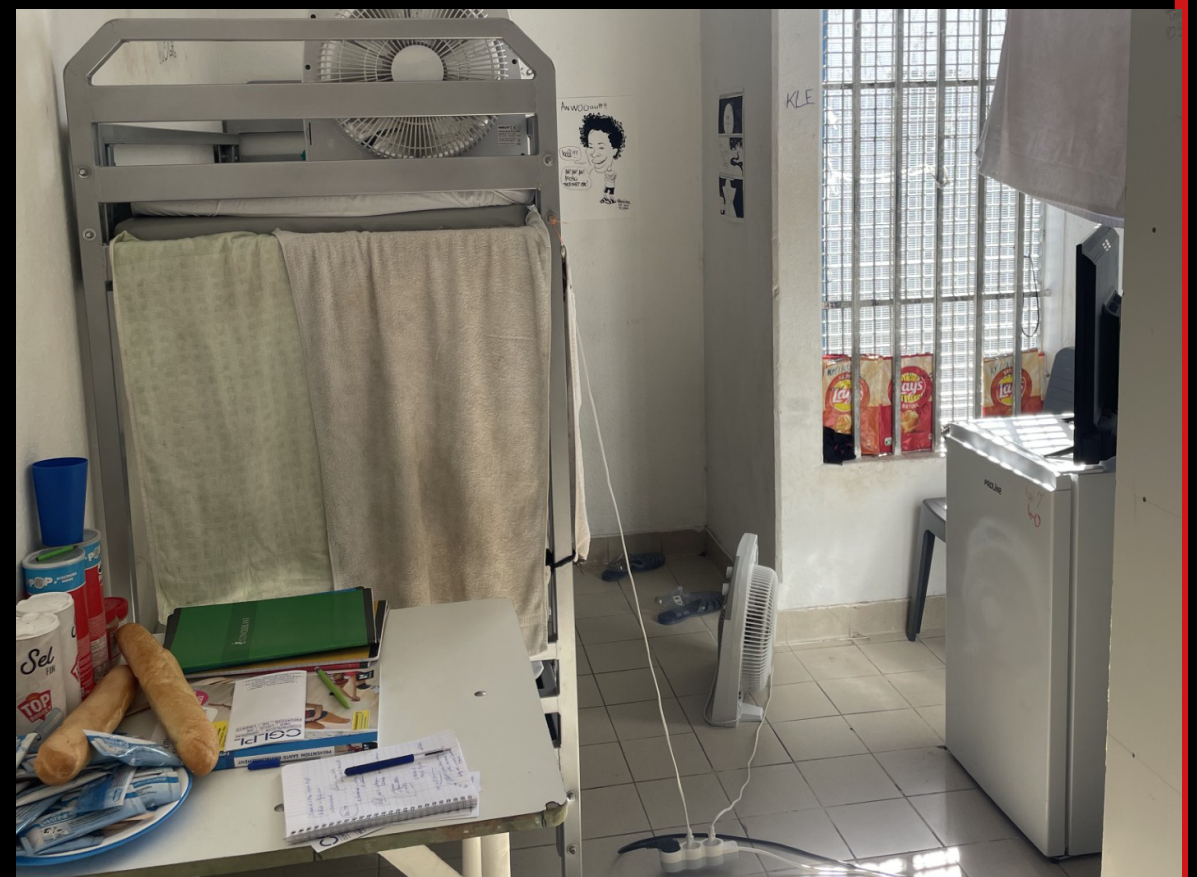
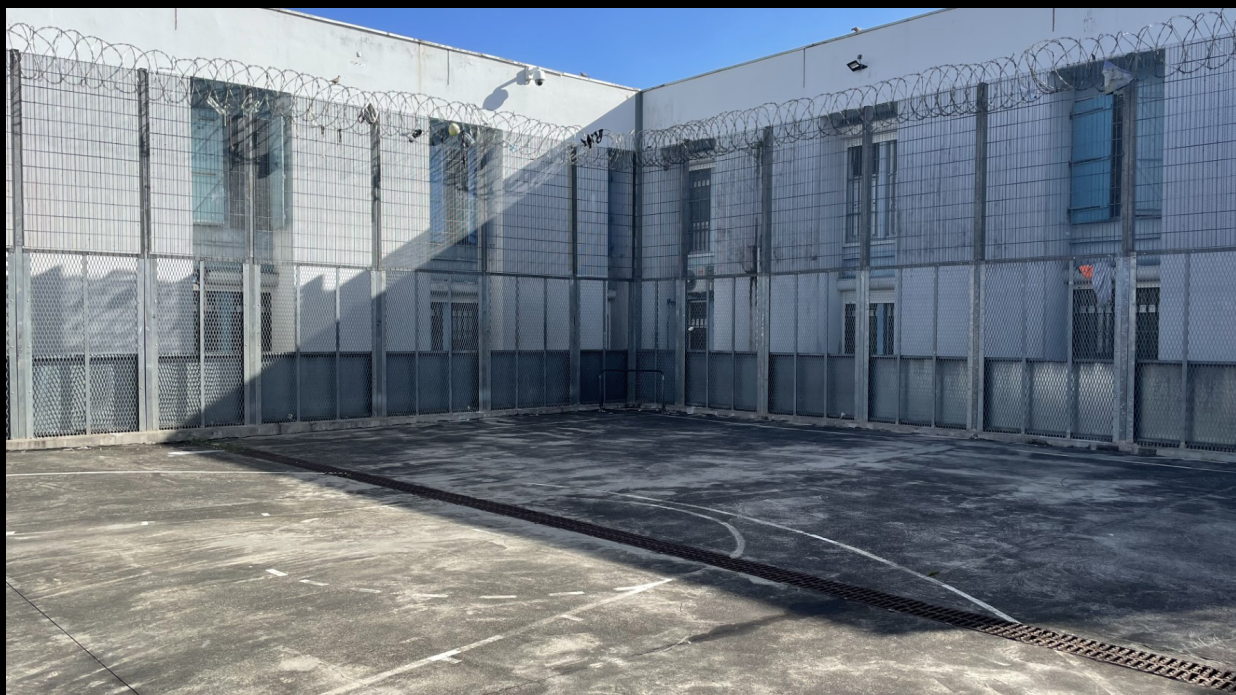
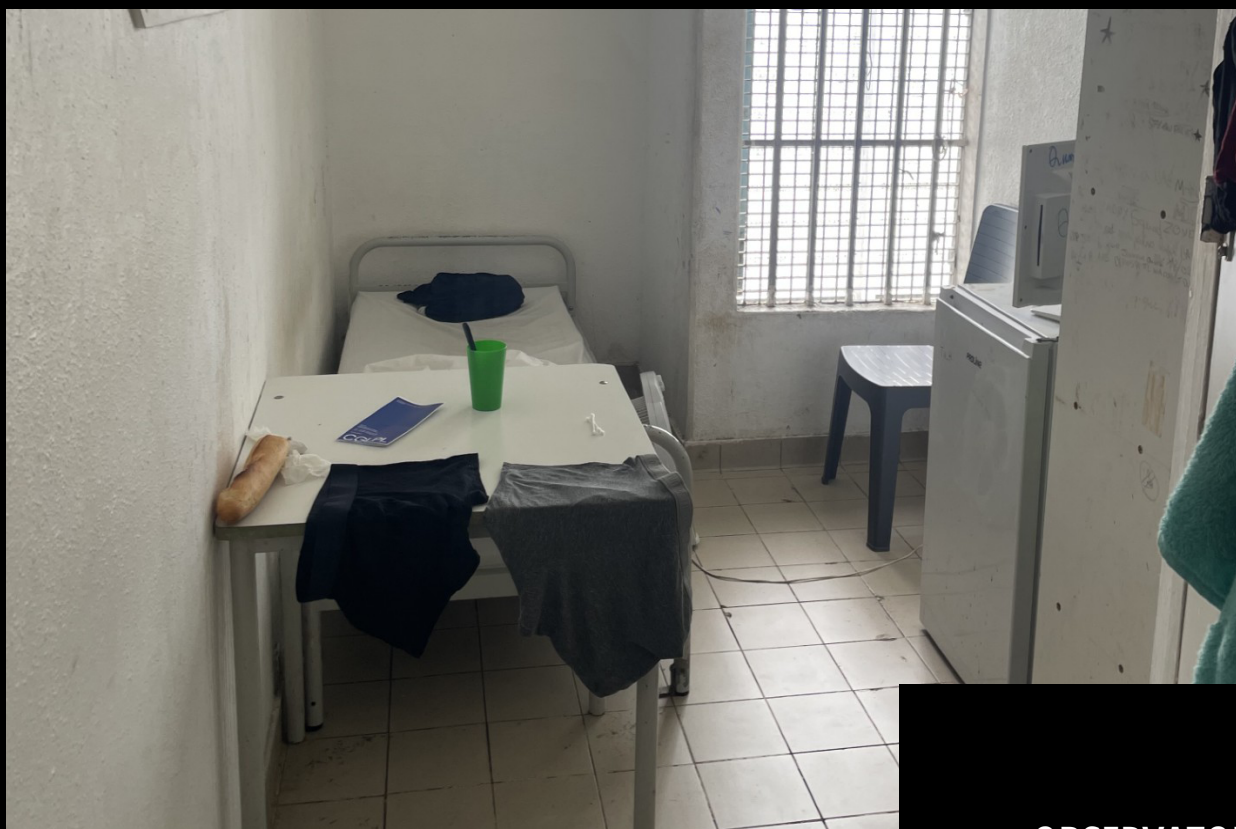
QUARTIER MINEURS PHOTOGRAPHIES 2025

Conçu à l'origine pour être un quartier arrivants, le quartier mineurs n'est pas adapté aux besoins de ce public particulièrement sensible (...) les cellules, vétustes, ne sont pas dotées de douche (...) et les contrôleurs ont observé des carences susceptibles d'entraîner des atteintes aux droits des intéressés.

Aucune de ces cellules vétustes n'est dotée de douche. Les quatre douches collectives sont sales et maculées de moisissures (...) Les jeunes sans soutien familial lavent leur linge dans leur petit lavabo et l'étendent en cellule. (...) La cour de promenade est indigne (...) entièrement bétonnée, sans banc, sans équipement sportif, hormis de petites cages métalliques de football, sans point d'eau (...) la cour ne comprend qu'un WC bouché et des douches sales.
